# NGHIÊN CỨU SỰ GIẢM LÚN VÀ XÓI CHO RẠN SAN HÔ NHÂN TẠO BẰNG PHƯƠNG PHÁP GIA CỐ NỀN

## TÓM TẮT

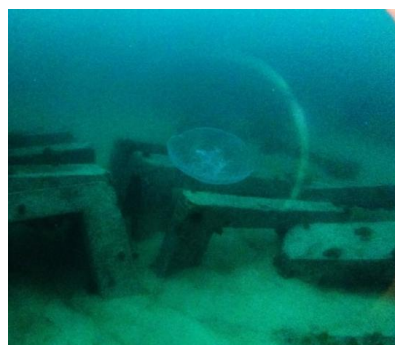
(a) Minh họa rạn san hô nhân tạo      (b) Sự lún và giảm chức năng của rạn san hô  
Hình 1: Minh họa cấu trúc rạn nhân tạo và sự lún của nó (Ha và cộng sự 2015)

Một số nghiên cứu trước đây (Choi cùng cộng sự 2009; Manoukian cùng cộng sự 2011; Raineault cùng cộng sự 2013) cho thấy rằng một phần hoặc toàn bộ các rạn san hô nhân tạo bị bao phủ do quá trình lún và xói dưới đáy biển. Theo Viện Khoa học Thủy sản Quốc gia Hàn Quốc, có đến 31.7% số lượng rạn san hô nhân tạo được sử dụng bị lún do nền đất yếu. Tuy nhiên việc nghiên cứu các giải pháp để bảo vệ các rạn san hô nhân tạo do yếu tố lún và xói gây ra vẫn còn hạn chế. Hình 1 sau đây minh họa rạn san hô nhân tạo và sự lún của nó trong quá trình sử dụng.

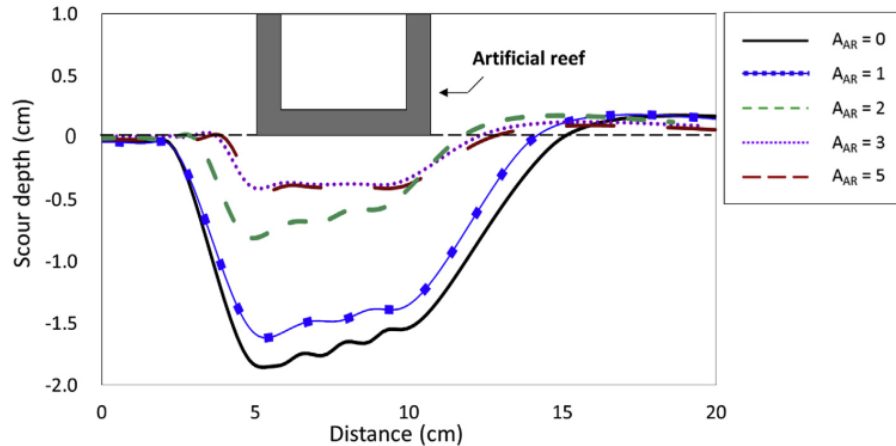
Trong trường hợp thí nghiệm ứng xử xói, chiều sâu xói lớn nhất tại vị trí trước khối san hô. Trong trường hợp có gia cường lưới địa kỹ thuật hay lưới địa kỹ thuật kết hợp với lưới tre, chiều sâu xói giảm đáng kể. Lưới địa kỹ thuật trong trường hợp này giữ vai trò giảm vận tốc dòng chảy tại mặt đất và làm giảm sự chuyển động các hạt đất quanh khối san hô, kết quả thể hiện như Hình 6.

Hình 6: Kết quả thí nghiệm xói cho khối san hô với diện tích khác nhau của lưới địa kỹ thuật
